القاهرة التاريخية
HISTORIC CAIRO

قصير الأمازيغيات

والمنطقة المحيطة زاوية وخانقاه ايدكين البندقداري
سبيل وكتاب علي اغا دار السعادة

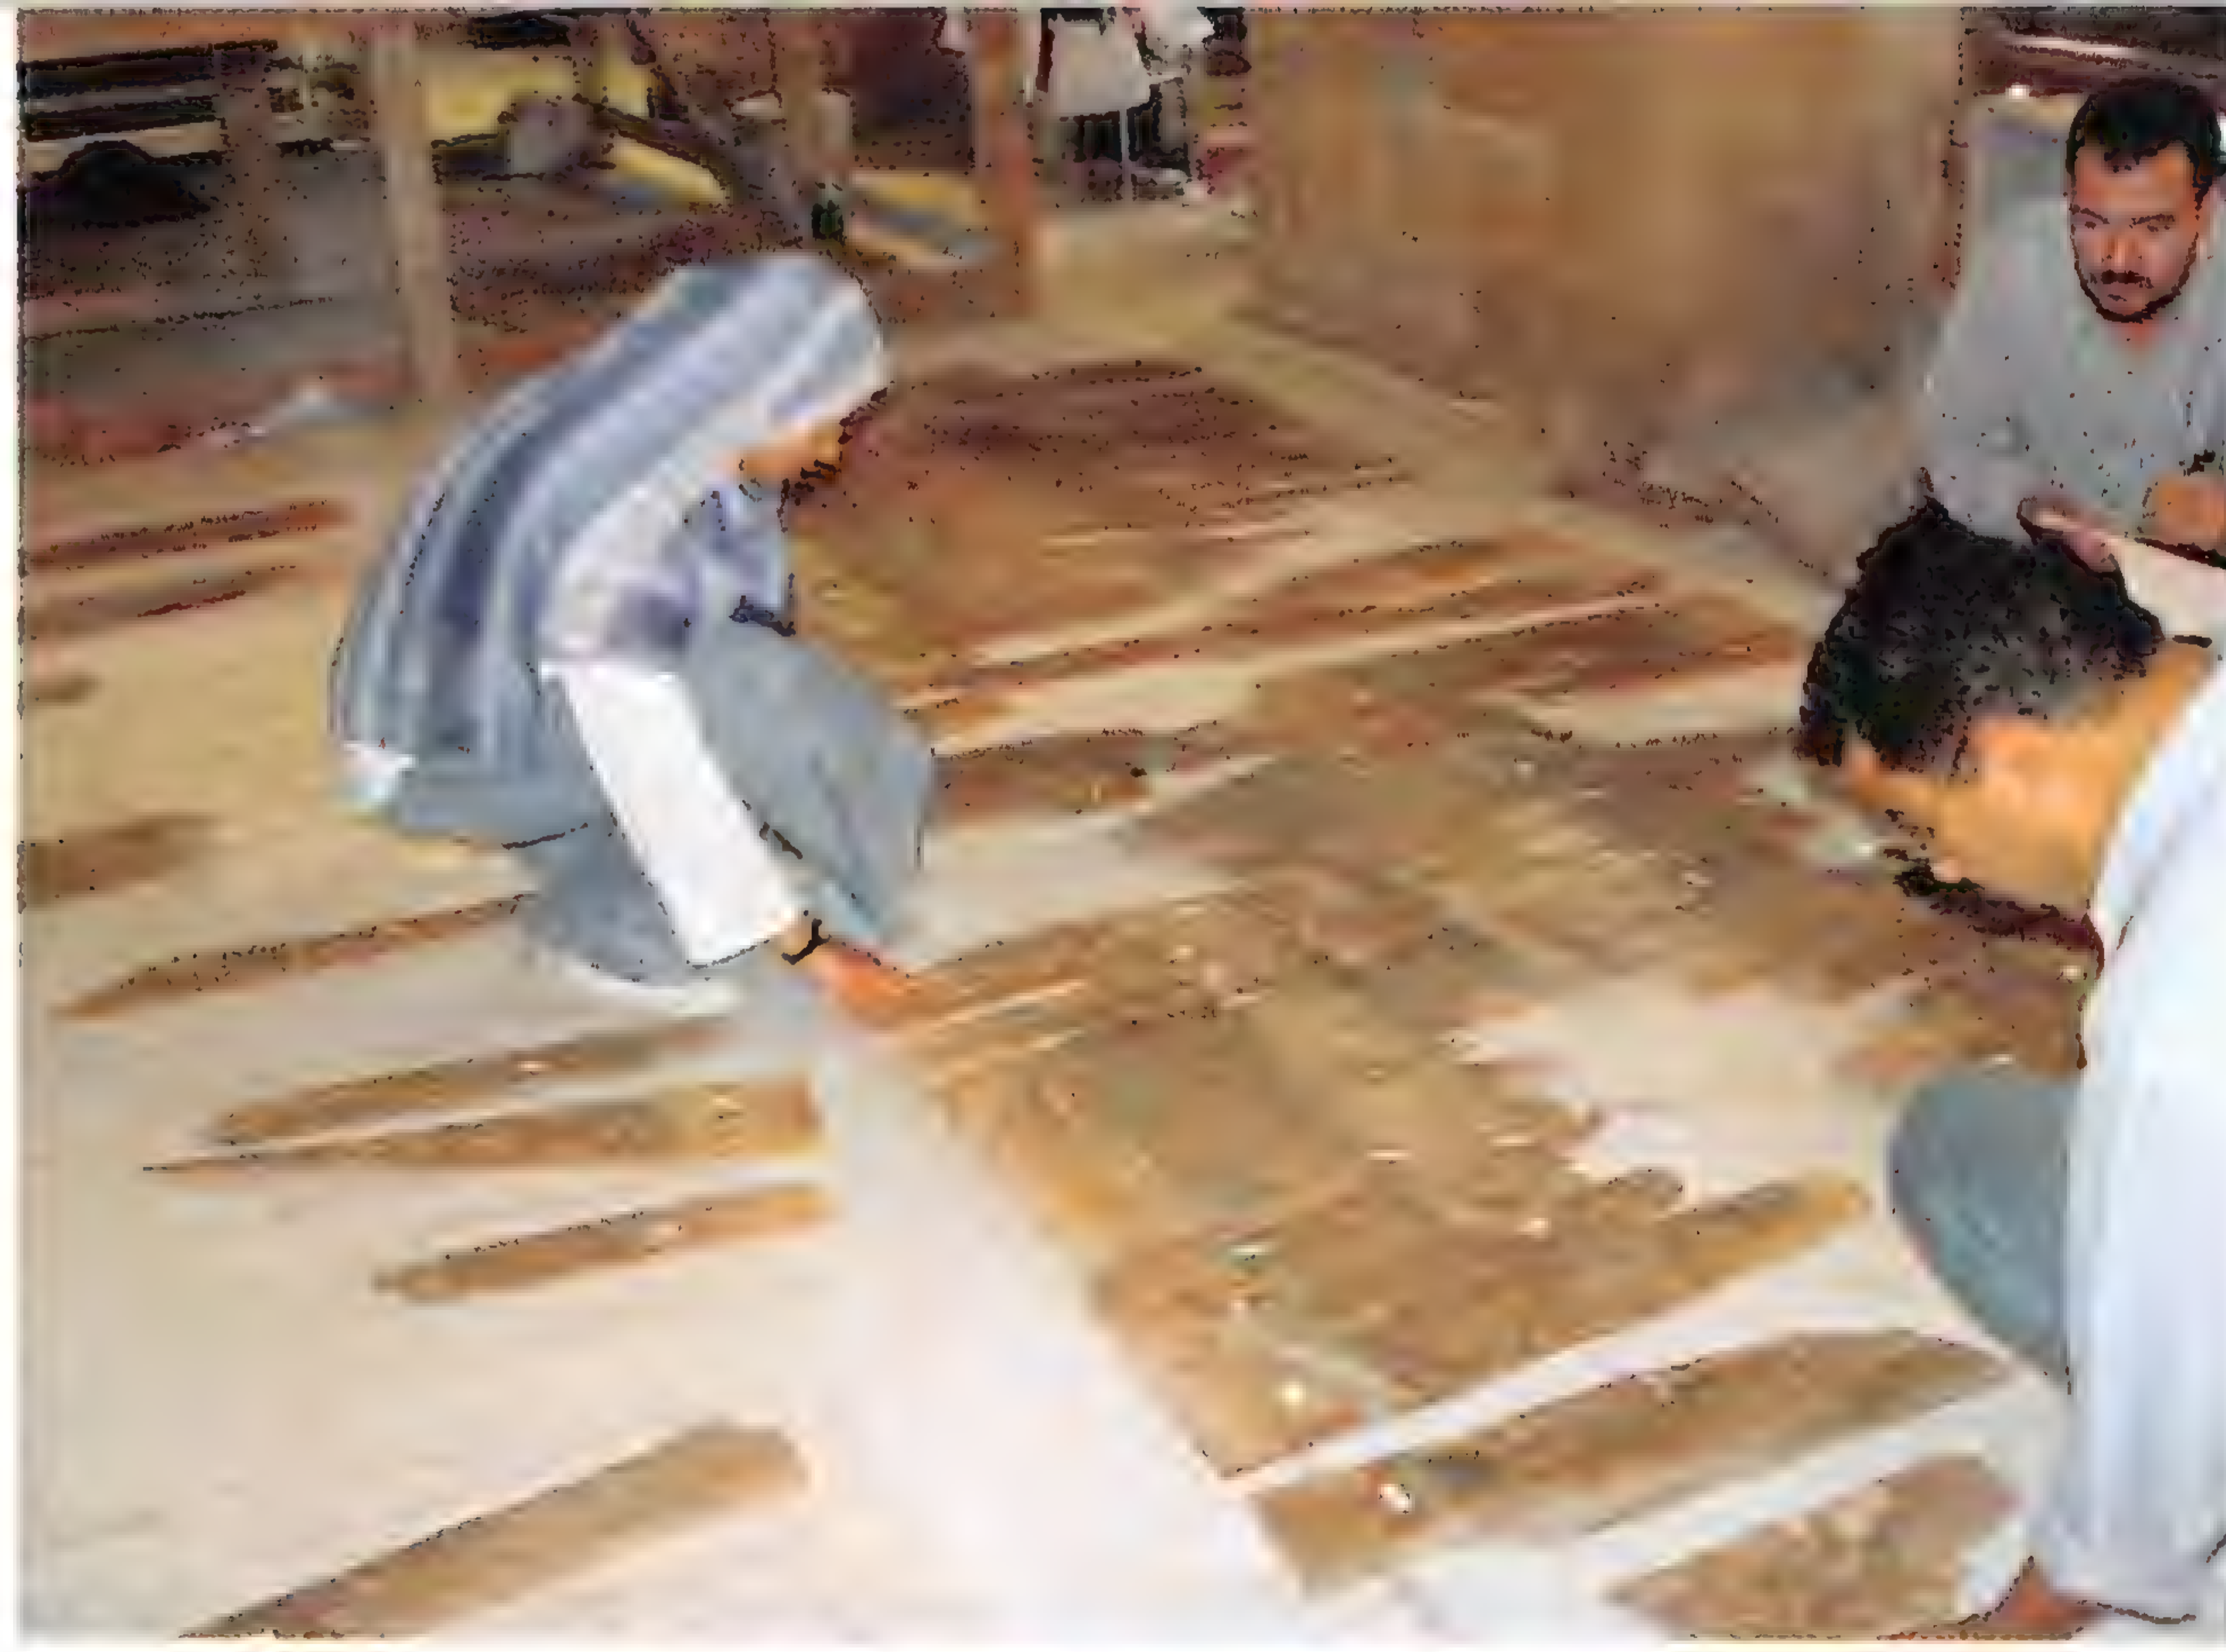
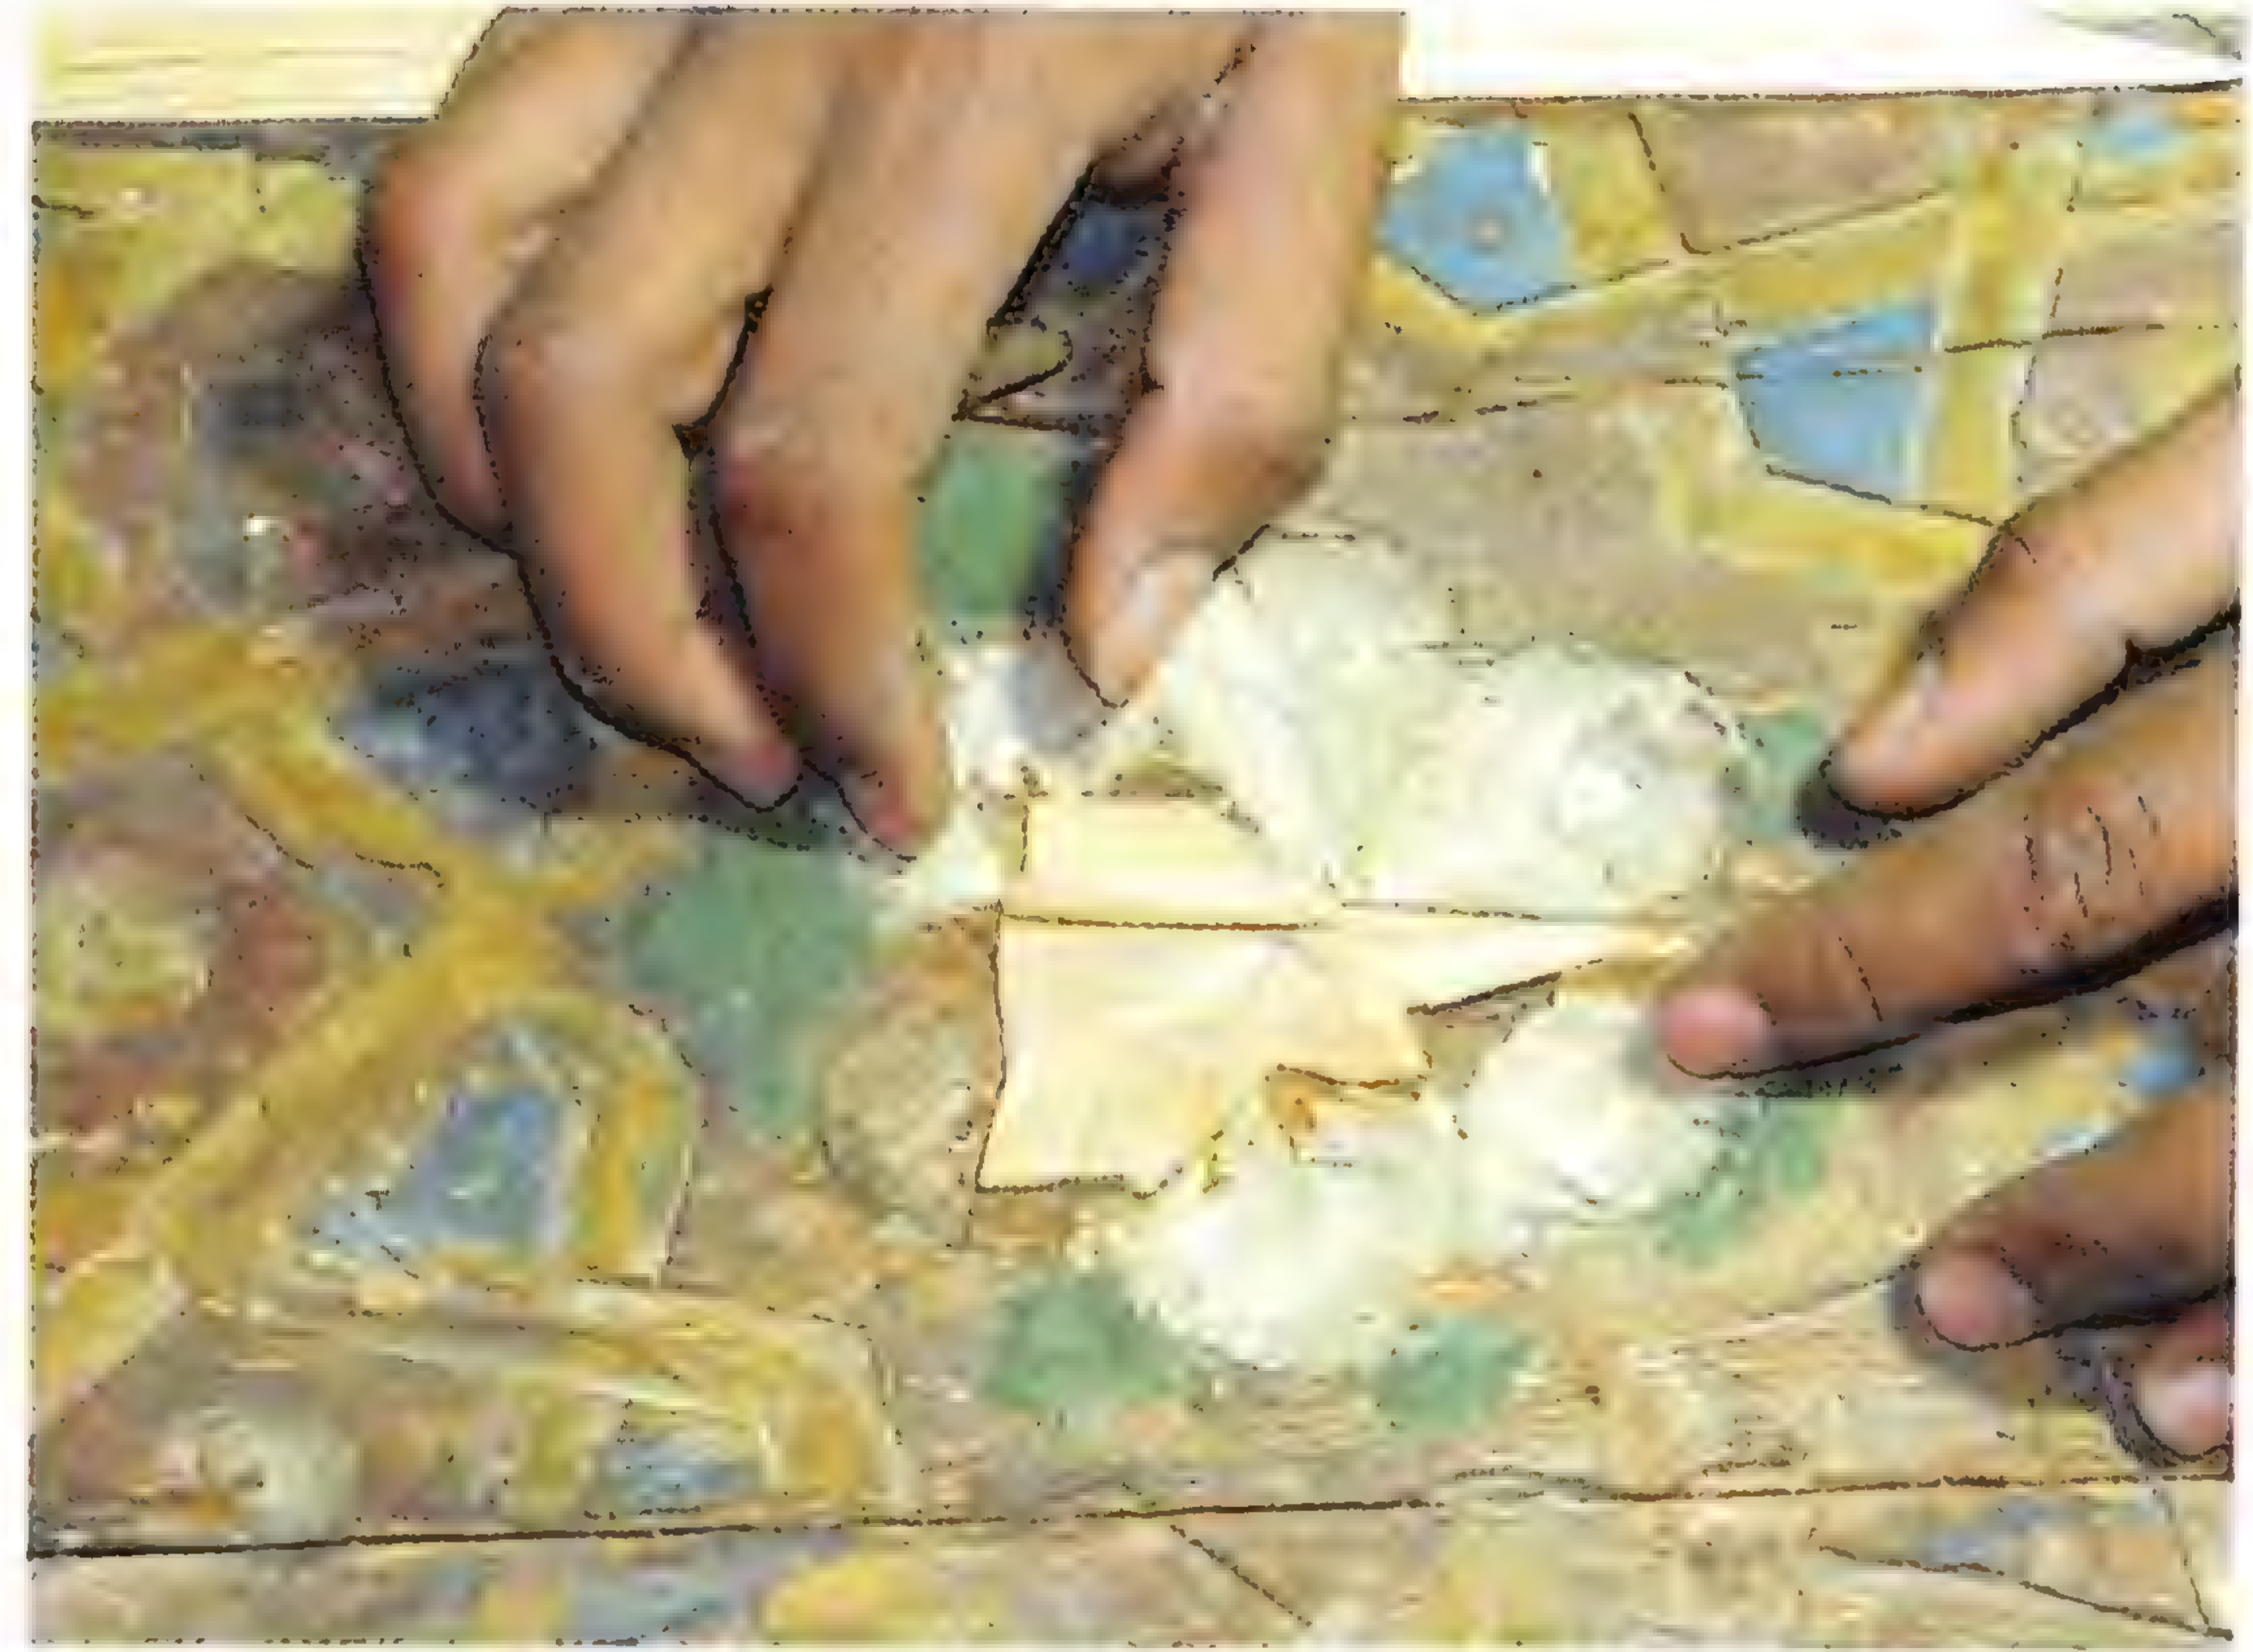
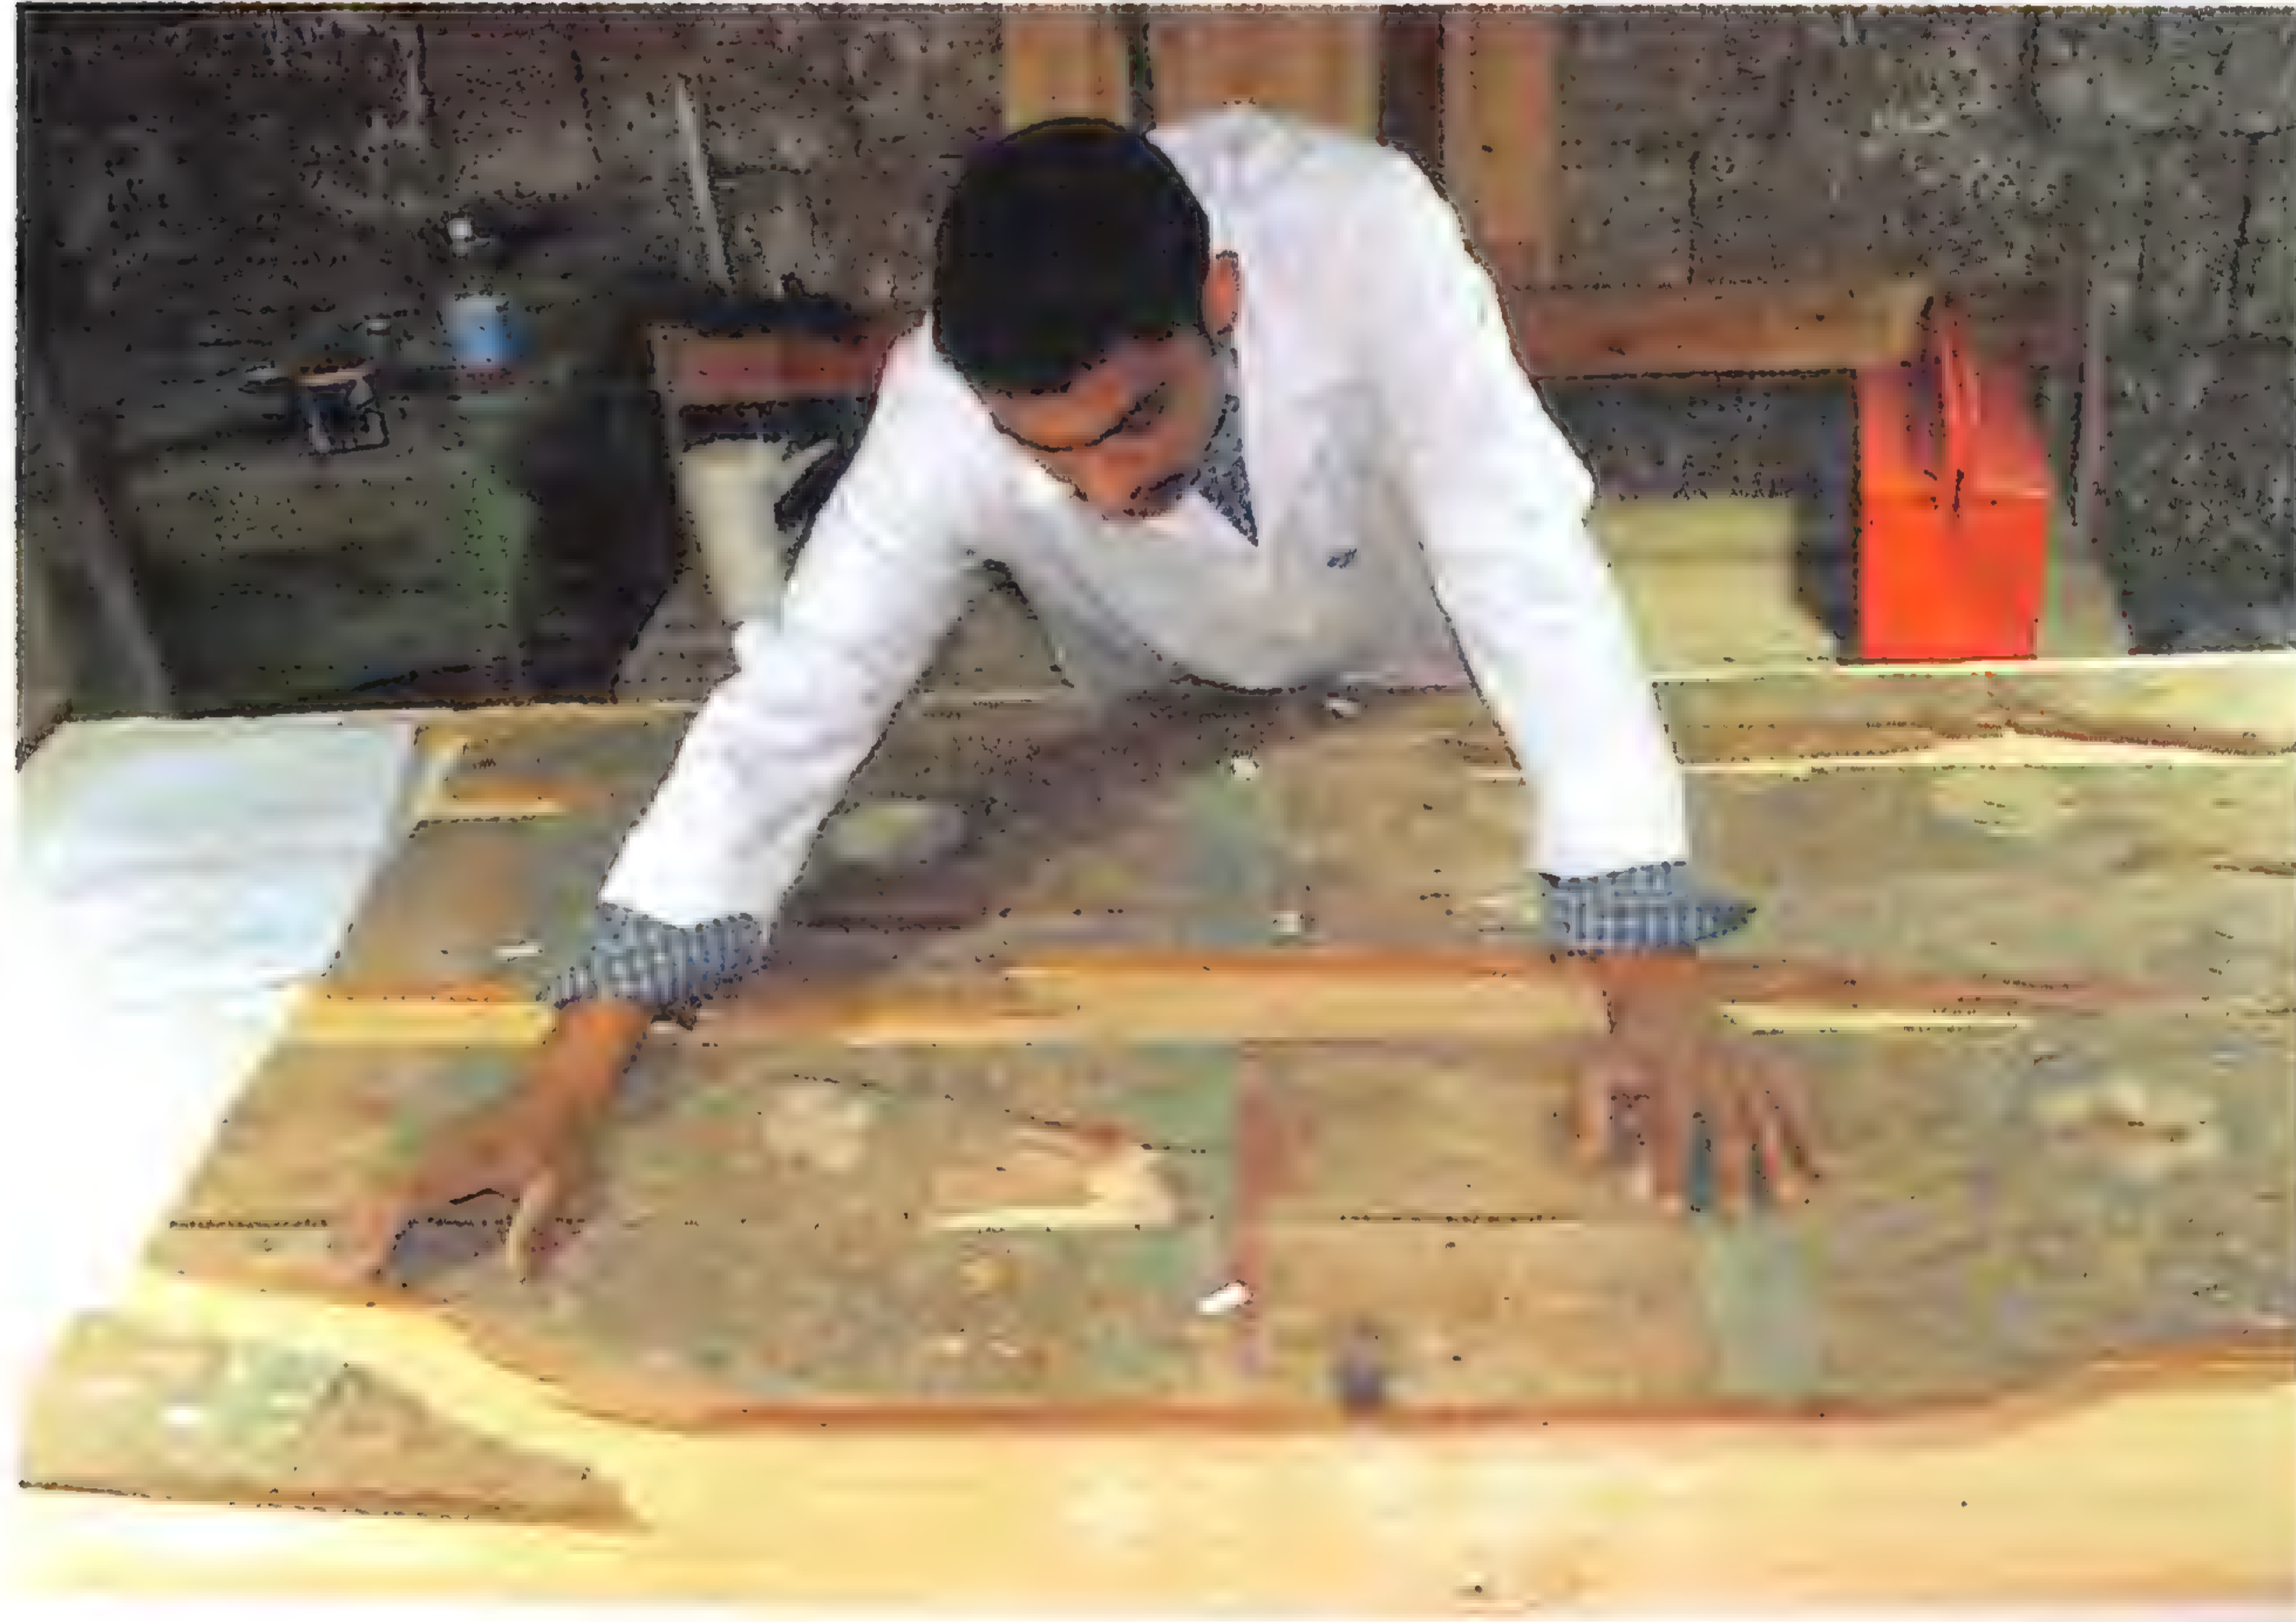
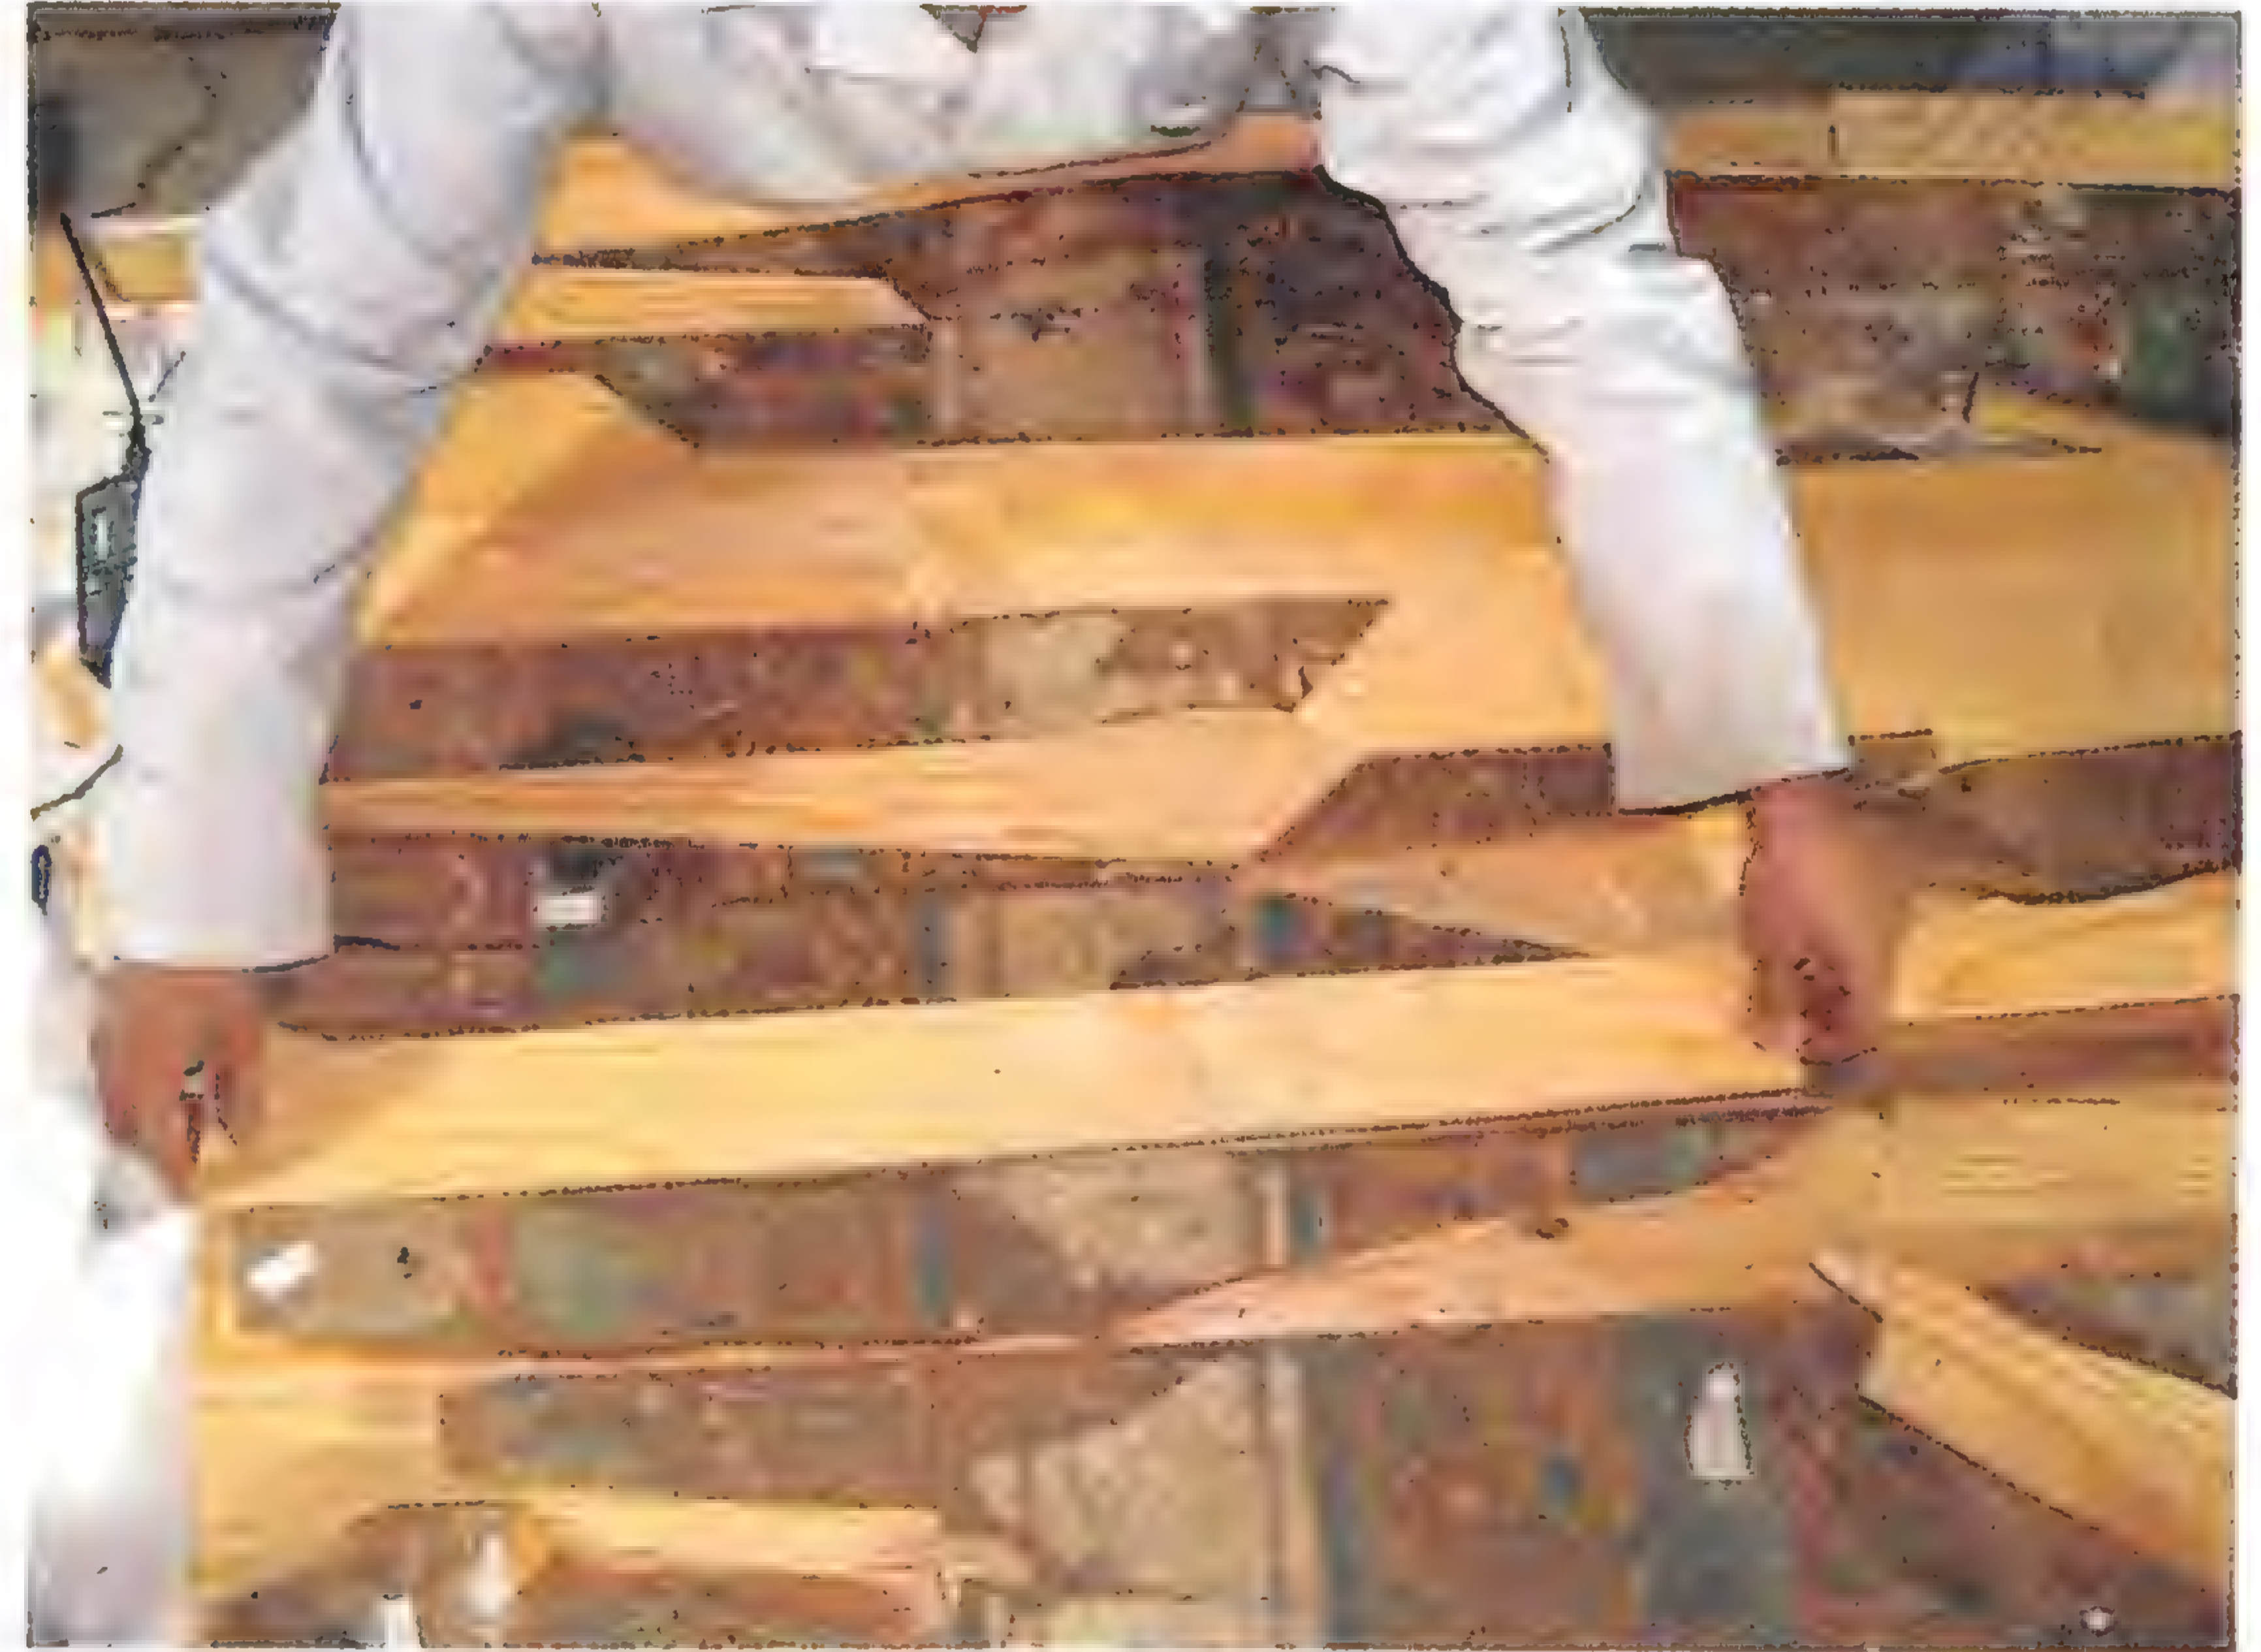
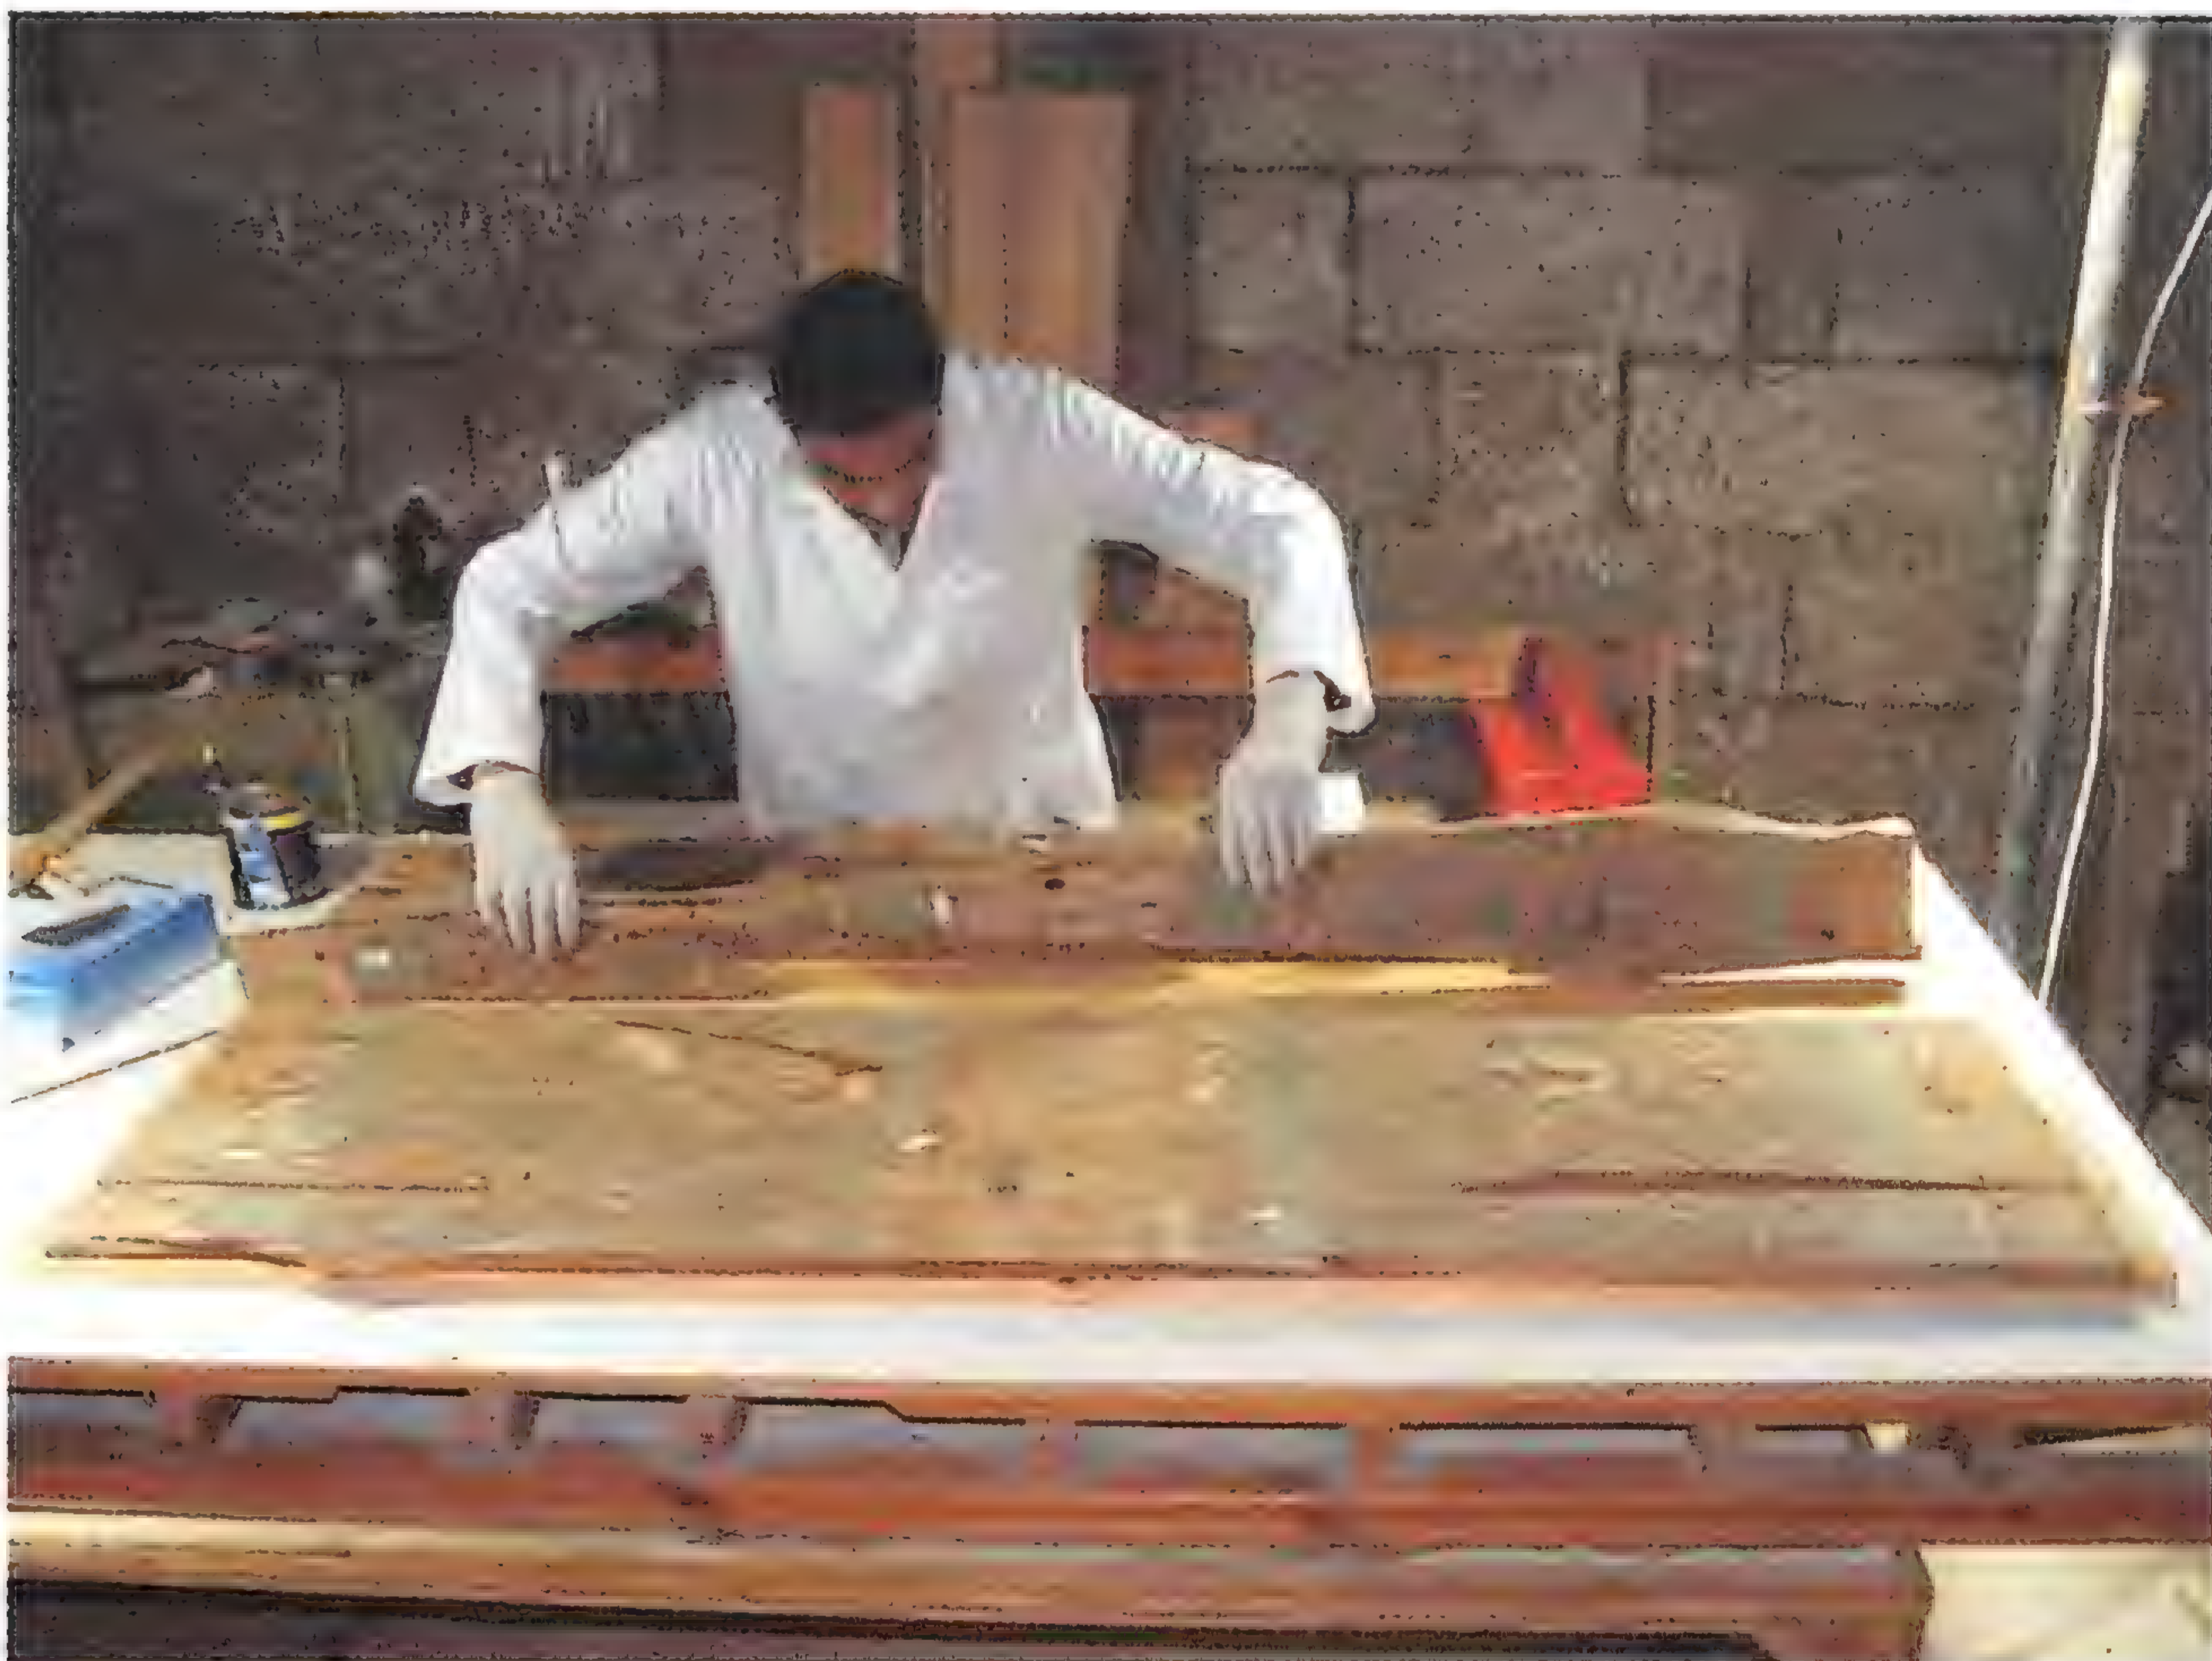
١٢- انهيار جزء من القصر أدى لفقد سقف خشبي بقاعة الحرم لك وتحوله إلى قطع صغيرة في الرديم وبقايا الانهيار.

كما سبق وأن ذكرنا أن هذه الألواح، وجدت متناثرة في أماكن عدة، لكن أغلبها وجد تحت انقاض أحد الفراغات بقاعة الحرم لك، وتم البحث عن صور قديمة لسقف هذه القاعة، وبمقارنة الزخارف الموجودة بالألواح التي تم العثور عليها وزخارف السقف بالصور تم عمل تصور لكامل مسطح السقف، وبناء عليه تمت خطوات التجميع للألواح بعد رسم الزخارف بمقياس رسم ١ : ١ ووضع اللوحات على أجزاء خشبية من الخشب العريزي لتكون بمثابة حامل إضافي للألواح القديمة وتثبيتها عليها تلا ذلك استكمال الأجزاء المفقودة من الألواح القديمة بنفس نوعية الخشب وتنفيذ نفس الزخارف بأسلوب الحفر الغائر مع عدم تلوينها والاكتفاء بدهانها بالجملكا الشفافة أعقب ذلك إعادة تثبيت هذه الأجزاء بالبراطيم الحديثة بسقف القاعة وإعادته إلى أصله الأثري مع ترميم الأجزاء المزخرفة القديمة بنفس الأسلوب المتبع في معالجة الأسقف المزخرفة

مراحل معالجة وتجميع سقف قاعة الحرمك
